مظاهر التلوث البصري بالسكنات النصف جماعية بمدينة باتنة

The forms of visual pollution in semi-collective housing in the city of Banta

3. دراسة مظاهر التلوث البصري للواجهات في حي 150 مسكن

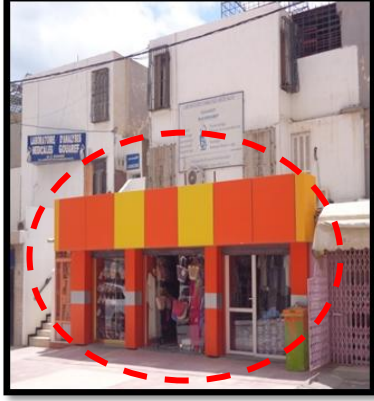
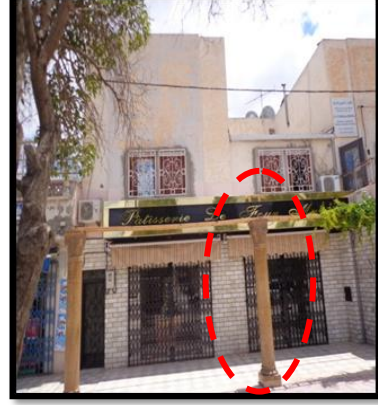
الصورة رقم (02): واجهة سكن من حي 150 مسكن

- اضافات المستعملين وتغييراتهم في معالجة الواجهات تمثلت في: ادخال عناصر تجميل على مستوى

الواجهات تمثلت في:

✚ اعمدة رومانية.

✚ les alocos bonds.

✚ التدخل في الواجهات بالألوان بالنسبة للمستعمل يعتبرونها ألوان جذب بينما لرأي هي عنصر تشويه يؤدي بالرأي الي النفور من الواجهة والشعور بالنفور.

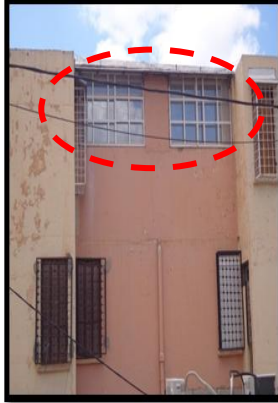
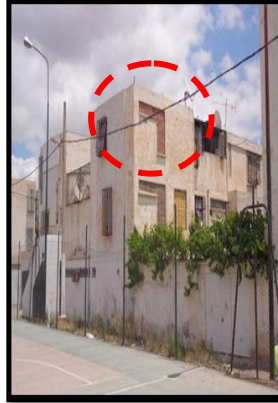
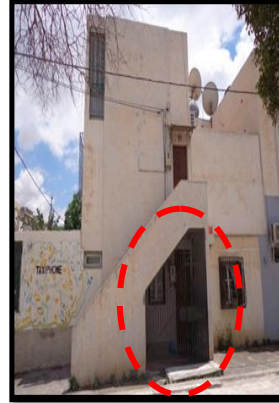
الصورة رقم (03): واجهات سكنات من حي 150 مسكن

إضافات وتغييرات المستعملين في الواجهات تمثلت في:

✚ خلق نوافذ جديدة او الغاء النوافذ، من خلال استخدام مواد، ألوان لم تكن في الواجهة من قبل.

✚ وضع نوافذ حديدية على النوافذ وابواب غير متماثلة لا من ناحية الشكل ولا اللون.

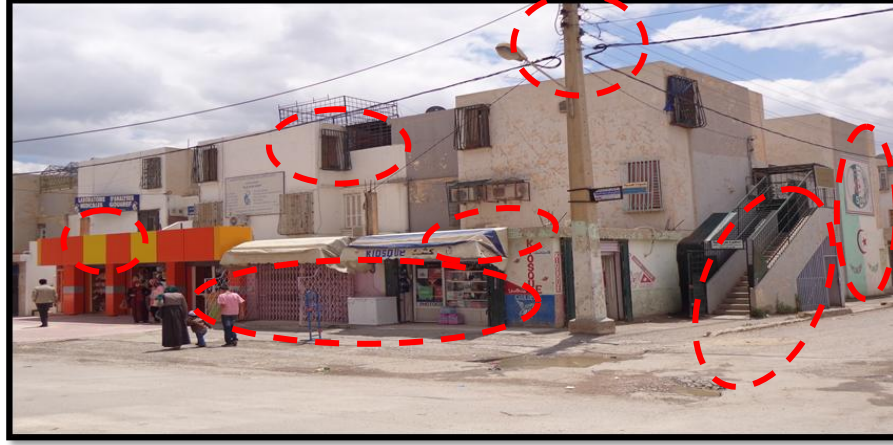
الصورة رقم (04): واجهة عمرانية لسكنات من حي 150 مسكن

إضافات وتغييرات المستعملين في الواجهة العمرانية تمثلت في: انظر الصورة رقم (04)

- تشابك أسلاك أعمدة الانارة والتوصيلات الكهربائية في الشوارع، وذلك لعدم وجود نظام تحت أرضي في توصيلها، وتناثرها في الهواء، واكتظاظها في منطقة واحدة، يؤدي الى تكوين منظر مؤذي بصريا.

- إقفال بهو التهوية في الطابق العلوي بأقفاص حديدية تؤدي الى منظر مشوه بصريا في الواجهة.
- للافتات الاشهارية ولوحات إعلانات معلقة ومرسومة على واجهات السكنات في حي 150 مسكن، بألوانها المتضاربة، بالإضافة الى اختلاف حجمها واختلاف مادة صنعها، ومكان تعليقها، أدى الى تشويه بصري للمنظر العام للمباني.

- انتشار عشوائي للمظلات، وهذا لاتقاء حرارة الصيف، ومطر الشتاء، حيث ينشر أصحاب المحلات مظلات فوق محلاتهم، ومن الطبيعي جدا ان تختلف احجام واشكال والوان هذه المظلات، وحتى المواد المصنوعة منها ويعكس هذا الاختلاف الحاد تلوينا بصريا في الواجهة.

- زرع أجهزة التكييف في الواجهات، كأنها نتوءات في جسد البناء مثلها مثل اللوحات المعلقة على الواجهات زيادة على هذا وضعها في نوافذ حديدية، بغرض حمايتها كل هذا يؤدي الى فقدان المظهر والملمس الحقيقي لواجهة البناء

- اختلاف دهان الواجهة وعدم تناسقها، وفقا لرغبة الشخصية لمالك السكن او المحلات، يعكس فوضى لونية غير متناسقة حيث يظهر ألوان مختلفة، قد تتفق أحيانا، وتختلف أحيانا أخرى، يؤدي ذلك الى ازعاج بصري للناظر.
