تهيئة الموقع الأثري بتمقاد- الواقع والآفاق-

Development systems of antique archéological sites of Timgad in Algeria -realities and perspectives-

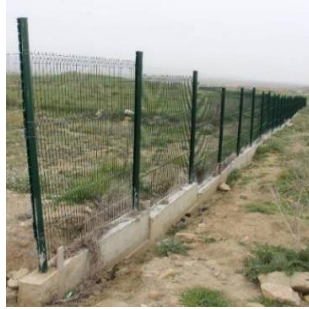
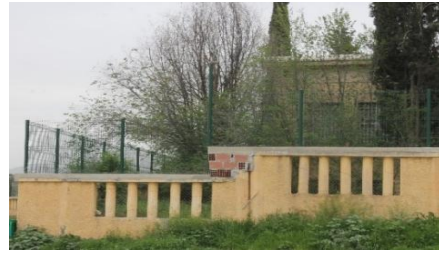
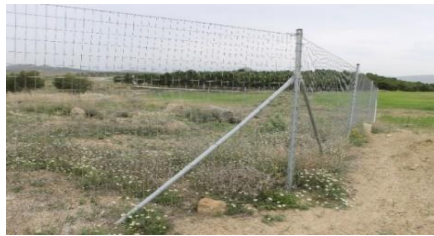
لوحة 01: أنماط السياج المستعمل

○ النمط 1: يتكون من واجهات من النسيج الشبكي الملحوم المصنوعة من أسلاك الفولاذ المجلفن مقاس 1.50x 2.56 م، نسيج شبكي بمقاس 50x200 مم × 50 مم، مدعمة بكورنيش على سور الواجهة الرئيسية المطل على المدينة.

○ النمط 2: تتكون من لوحة من شبكة سلكية ملحومة مصنوعة من أسلاك فولاذية مجلفنة قياس 3.00x 2.56 م نسيج شبكي بمقاس 20 مم × 50 مم، موضوعة على عوارض خرسانية مسلحة، مدعمة بأعمدة معدنية في الجزء الشرقي المشرف على الطريق الوطني رقم 87.

○ النمط 3: تعتبر الشبكة المعدنية القابلة لللف هي أنجع أنواع السياج تشكل من من نسيج شبكي ذو مقاس تربيعي 6x 10 سم مطبق على أعمدة معدنية متباعدة عن بعضها بـ 5م، معززة بسيقان للتقوية، يمتد هذا النمط على طول الشريط المحيط من الحصن البيزنطي إلى المسرح الجديد في الأجزاء التالية: الجنوبية والجنوبية الغربية، الغربية والشمالية الغربية من الموقع.

- 3
- 1- السياج من النمط الأول
 - 2- السياج من النمط الثاني
 - 3- السياج من النمط الثالث
- المصدر: من تصوير الباحث، بالموقع الأثري تيمقاد.

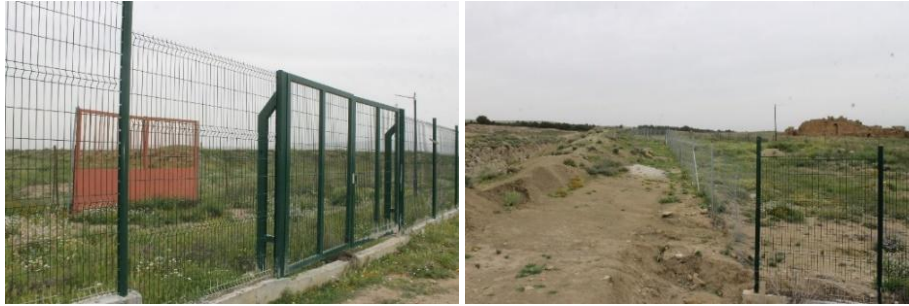
لوحة 02: أنماط السياج المستعمل

تركيب السياج من النمط 1 الأول، على طول الواجهة الرئيسية الشمالية للموقع الأثري، كما تم ترميم الجدران للسور الحالي، كما تم إنشاء طنف بدعامات (4 قضبان معدنية ذات قطر 6سم)، بعدها تم صب الخرسانة المسلحة لعوارض الجهة الجنوبية الشرقية، وتركيب الشبكات المعدنية.

الشروع في حفر أساسات أعمدة الدعامات لتركيب الشبكة المعدنية من النمط 3، إنهاء عملية تركيب السياج للجهة الغربية ناحية الوادي.

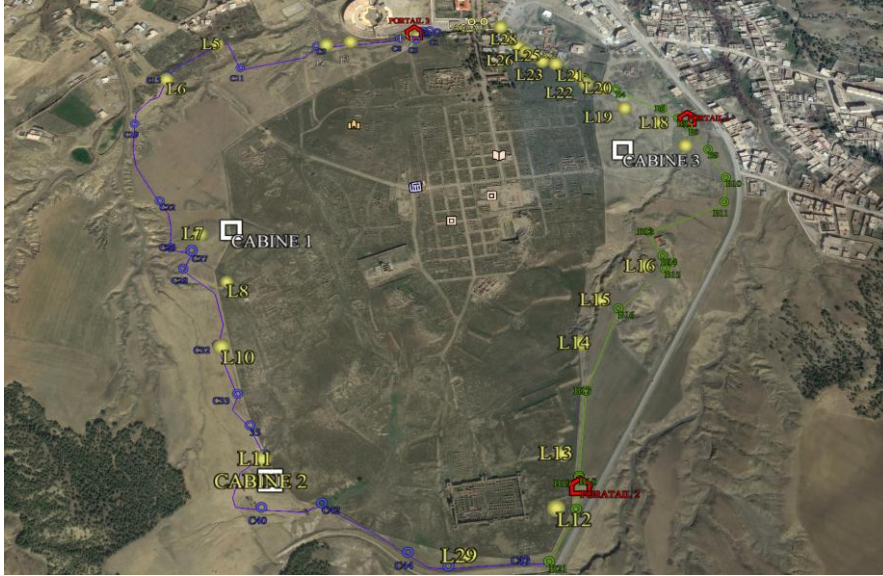
شكل 04: النقاط الموضعية لأعمدة الإنارة، ومقصورات الحراسة.

تم اختيار 30 موضعا للإنارة، باستعمال أعمدة تعمل على الطاقة الشمسية على طول السياج المحيط، بحسب وضعية الموقع الأثري الموجود خارج النسيج العمراني باتجاه الجنوب، بمحاذاة الطريق الوطني

- ✓ أربعة مصابيح على طول القلعة البيزنطية
- ✓ ثلاثة مصابيح في المساحة الموجودة خلف المتحف الأثري
- ✓ أربعة مصابيح في الجانب المحاذي للمسرح الجديد، شمال الموقع الأثري
- ✓ أربعة مصابيح في فضاء المقبرة بالمقابل للكنيسة المسيحية.
- ✓ مصباحان بالتوازي مع الطريق الوطني رقم 87.
- ✓ مصباحان على طول الهي المسيحي الدوناتي.
- ✓ مصباح بموقع الحراسة على التلة الجنوبية الغربية للموقع.
- ✓ أربعة مصابيح ما بين القلعة البيزنطية والهي الدوناتي.

كل المصابيح بمحاذاة السياج على بعد 3 أمتار منه، وبحساب المسافة ما بين مصابيح الإنارة حوالي 30 مترا بين كل مصباحين، كما هو موضح في الشكل، يتم استحداث حفرات قياس 50سم x 50سم x 80سم باستعمال آلة الحفر.

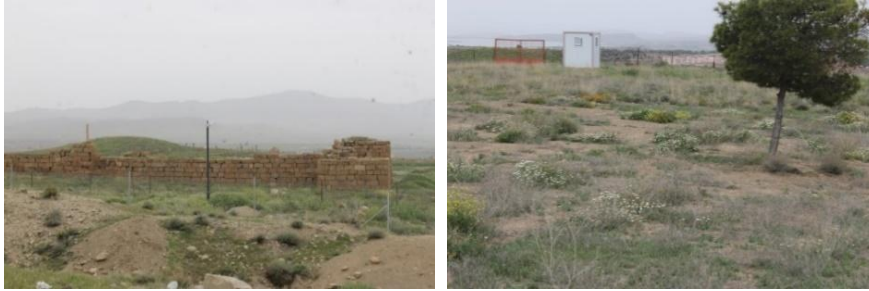
لوحة 03: موضع الإنارة ومقصورة الحراسة بالموقع.

تم الاعتماد على الارتفاع في اختيار الأماكن وحساسيتها من أجل ضمان رؤية أوسع وأدق، وتأمين الحراس داخل مقصورة الحراسة، إن الدافع الأساسي لهذه العملية هو حالات التخريب والسرقة والحرائق التي يتعرض لها الموقع مؤخرا، مما استوجب يقظة أكثر.

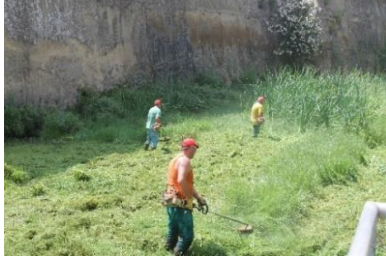
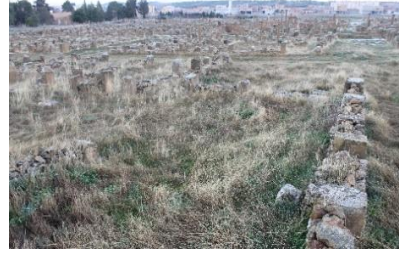
لوحة 04: الفرق بين تنظيف وإزالة النباتات بموقعي تيمقاد وهيركولانوم الأثريين.

يخضع الموقع الأثري تيمقاد إلى نظام تنظيف موسمي من الأعشاب في حين يساعد مناخ المنطقة على نمو الأعشاب طوال أشهر السنة، وبالتالي فإن عمليات التنظيف يجب ان تكون دورية على مدار السنة، بالإضافة إلى إزالة الأتربة الناتجة عن الحت والترسيب بأشكاله (Price, 1996, p-p 13-14)، حيث نقوم بإزالة جميع الرواسب العالقة غير الملتحمة، والتي تحجب عنا رؤية الأسطح والمشاهد المصورة، كالتراب والغبار... الخ، يمكن القيام بالتنظيف بطريقة جافة أو باستعمال الماء، عن طريق فرشاة ناعمة، ثم نستعمل مشارط وفي الأخير

1- بالموقع الأثري تيمقاد- الجزائر/ 2- بالموقع الأثري هيركولانوم- إيطاليا/ المصدر: من تصوير الباحث.

في حين نجد في المواقع الأثرية العالمية كموقع هيركولانوم وبومباي ومدينة روما الأثرية بإيطاليا اعتناء كبيرا بنظافة الموقع من الأعشاب والترسبات، دون ترك أدنى انطباع لدى الزائر عن كيفية إنجاز هذه العملية داخل النسيج العمراني الأثري بالموقع.

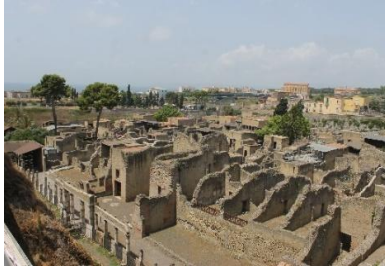
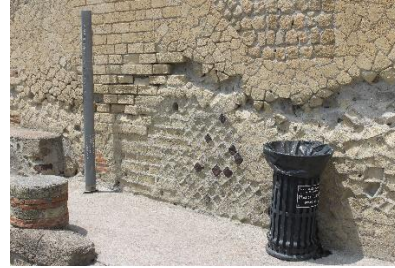
لوحة 05: نظافة الموقع الأثري وتهيئة مبانيه، موضع حاويات القمامة.

المصدر: من تصوير الباحث، من الموقع الأثري هيركولانوم.

تعتبر حاويات القمامة بالموقع الأثري تيمقاد شبه منعدمة، رغم شساعة الموقع الذي يتربع على مساحة 98 هكتار، بالمقارنة مع مواقع أثري أخرى بالجزائر كموقعي جميلة وتيبازة الأثريين. في حين نجد بمواقع هيركولانوم وبومباي وروما بإيطاليا حاويات القمامة في عدة زوايا داخل النسيج العمراني للموقع الأثري، هذا كوقاية للموقع الأثري من انتشار القمامة، يلعب انتشار حاويات القمامة عاملا نفسيا حضاريا لدى الزوار الذين يتحتم عليهم احترام نظافة الموقع بالموازاة مع توفير هذه الوسائل، حيث يعاني الموقع الأثري لتييمقاد من هذه الظاهرة.

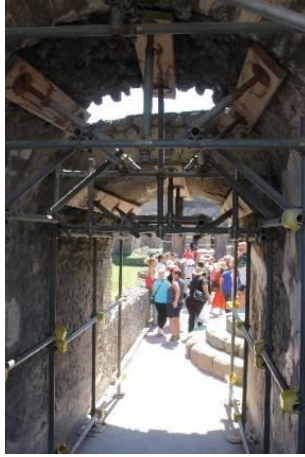
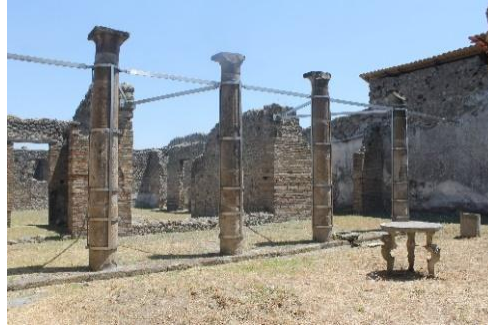
لوحة 06: طريقة تدعيم الأعمدة والأقبية والمباني، بالموقع الأثري بوميبي.

تعاني المعالم الأثرية بموقع تيمقاد، على غرار جميع المواقع الأثري الأخرى من ظاهرة تصدع البناء وفقدان مقاومته لقوى الجذب، لذلك وجب تدعيم مقاومة البناء للأحمال، حيث نقوم بإعداد دعائم تتميز بالتمدد والتقلص ذات خاصية مرنة، ونقوم بذلك بعدة طرق منها ملا الفراغات بين الحجارة بمواد رابطة، إضافة روابط شد معدنية طوليا او عرضيا لزيادة الشد بين الحجارة، استعمال قضبان معدنية ذات عوازل

بلاستيكية او مطاطية لتثبيت العناصر الانشائية بالمبنى ذات الإجهادات الكبيرة. استبدال الحجارة التالفة في إطار محدود للحد من تفاقم الإجهادات على عناصر المبنى السليمة.

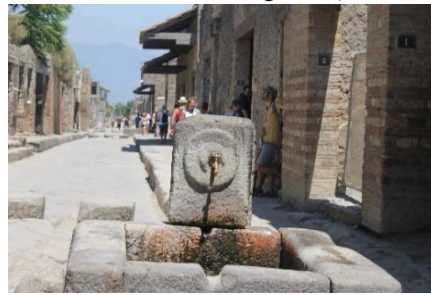
لوحة 09: ربط الموقع الأثري بمختلف شبكات البنى التحتية.

تمثل الإنارة الشبكة الأكبر نظراً لضرورة إنارة الموقع الأثري في جميع جوانبه خاصة ليلاً، وهذا ما هو مطبق بالموقع الأثري بومباي وهيركولانوم ومدينة روما الأثرية بإيطاليا.

هذا مع مراعاة كيفية التوصيل، واحترام معايير أصالة وكمال المباني الأثرية بالموقع، وتوفير إنارة بيضاء ملائمة، مع تجنب أضواء التنغستين التي تؤثر بحرارتها وسطوعها على المبنى خاصة على العناصر الفنية به.

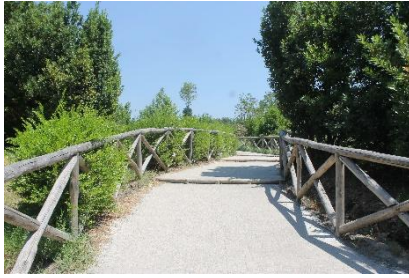
2

1- توجيه مسار الزوار الى المخرج، بومباي
2- مسار الزيارة موجه ومزين، بومباي
3- فضاءات ذات ولوج محدود، بومباي
4- طاولة القراءة التوضيحية بالموقع الأثري، هيركولانوم
5- لافتات توجيهية بالموقع الأثري، هيركولانوم
المصدر: من تصوير الباحث، من الموقع الأثري بومباي،
وهيركولانوم.
